## LOT-FÖRSÖK: S2 OCH A3

Svagt bidrag från LOT-försöket kring frågan  
om kopparkorrosion i slutförvarsmiljö

Jessica Lindén, Miljörelsens kärnavfallssekretariat, Milkas  
Civilingenjörstudent vid Luleå tekniska universitet. 4 februari 2021

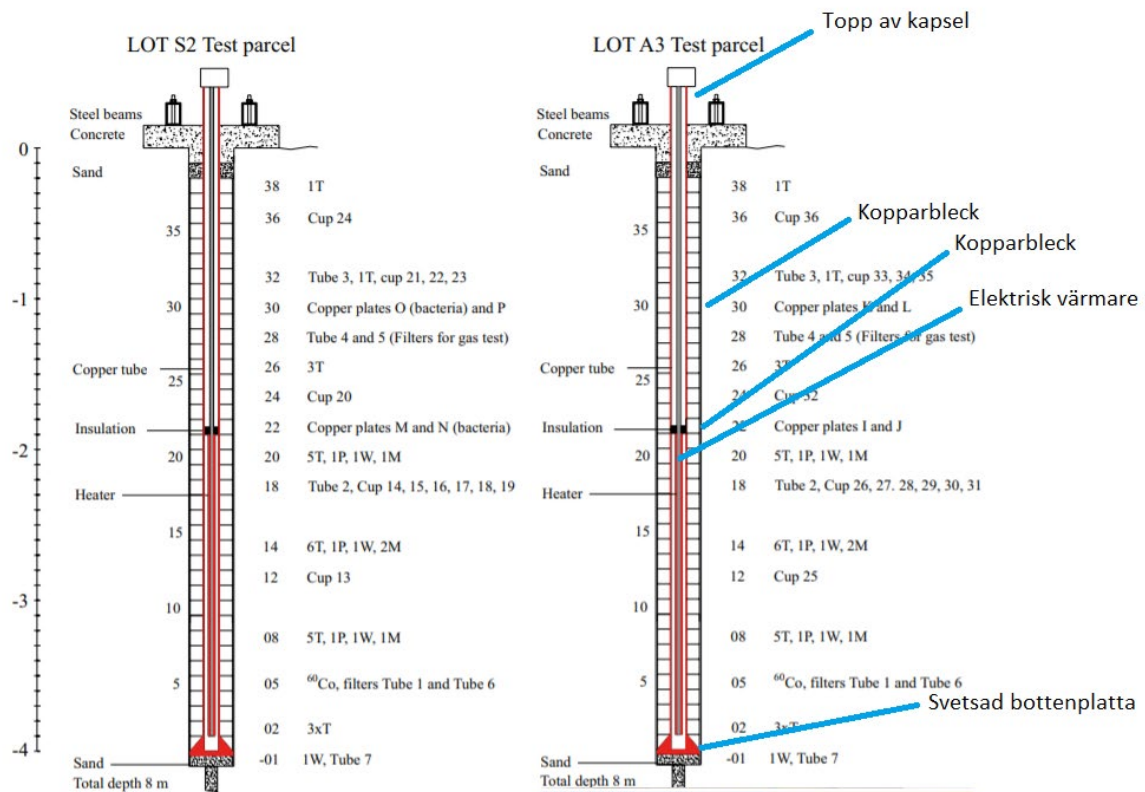
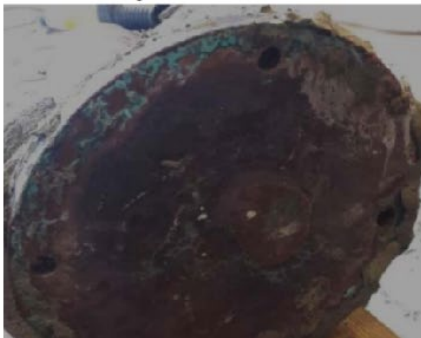
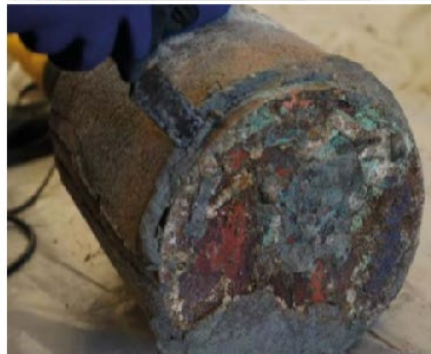
Lånad bild på uppställningen med egna markeringar och noteringar, samt även lånade bilder på kopparkorrosionen från SKB:s rapport TR-20-14.

Paketen S2 och A3 låg på 450 meters djup, med en kapsel var i. Kapslarna är långa, 4,7 meter i längd. De är dock smala med 10.8 cm i diameter. Runt varje kapsel finns torra hårda bentonitringar, 38 stycken. Inuti varje paket fanns även 4 kopparbleck runt kapseln. Kapslarna är ihåliga. För att simulera resteffekt från kärnbränslet så använde man en elektrisk värmare inuti de ihåliga kapslarna. Sedan användes titantuber för att låta grundvatten flöda in och mätta bentonitleran. I A3 har det varit 120-150 grader varmt och A3 har varit nere i precis 20 år. S2 har haft en maxtemperatur på 90 grader och har precis som A3 varit nere i 20 år.

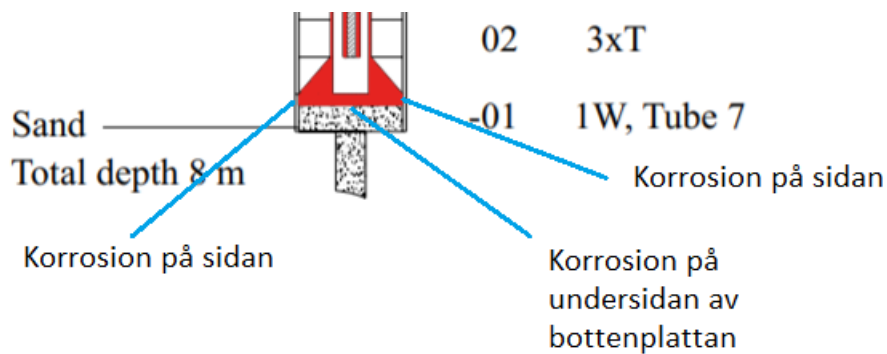
Lånad bild från SKB:s rapport TR-20-14, med egna markeringar och noteringar. Notera att det inte står i rapporten vart korrosionen på sidan skett i relation till titantuberna tredimensionellt sett, sidostrecken är godtyckligt placerade.

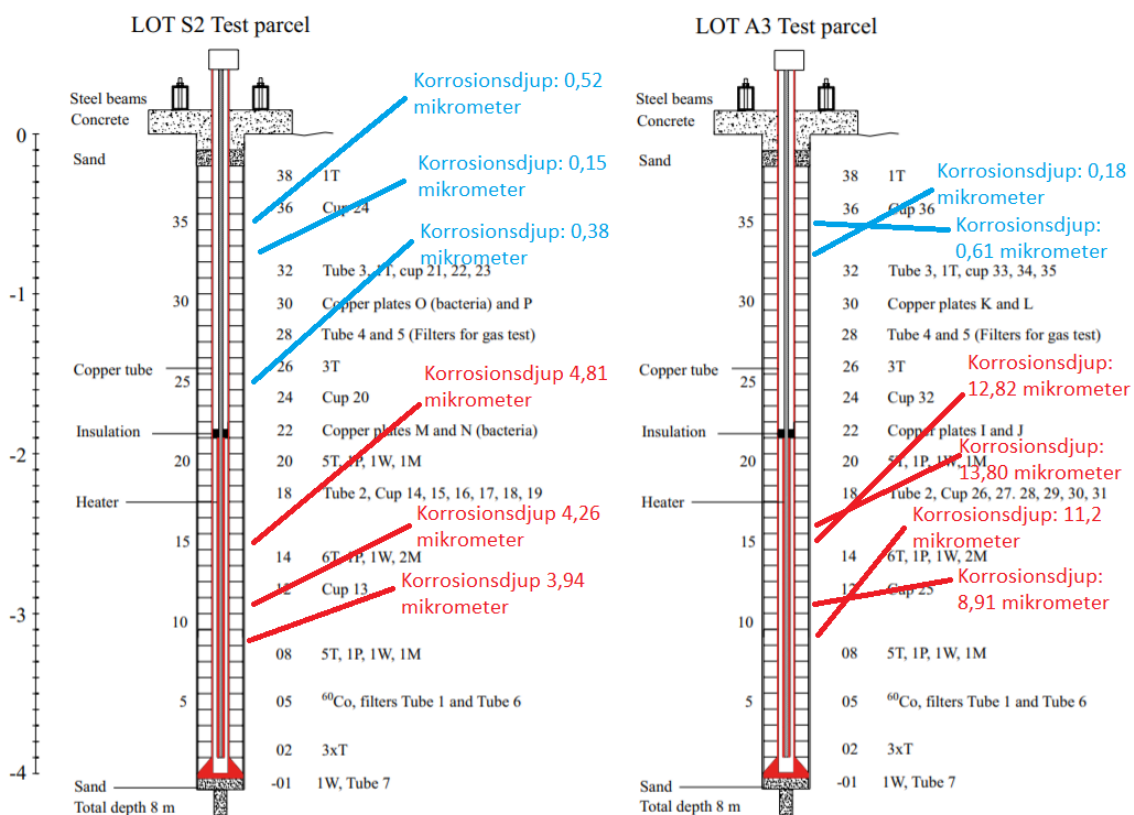
Enligt SKB är korrosionsdjupen på den varmaste delen av kapseln S2 – vid 70 till 90 grader celsius – 3,9-4,8 mikrometer. I A3:s kapsel så var korrosionsdjupen på den varmaste delen

av kapseln – vid 100 till 120 grader celsius – 8,9-13,8 mikrometer. Korrosionsdjupen var mindre på de svalare delarna av kapseln. Detta tog man reda på via XRF-metod (X ray fluorescence spectroscopy) samt SEM-EDS, vilket innebär att man tittar på de korrosionsprodukter som hittats i bentonitleran lokalt, för att kunna avgöra korrosionsdjupen på utsidan av kapseln. Denna metod är inte standardiserad enligt SKB, så olika laboratorier som gör detta försök kan få olika resultat.

Bilder lånade från SKB:s rapport TR-20-14, med egna markeringar.

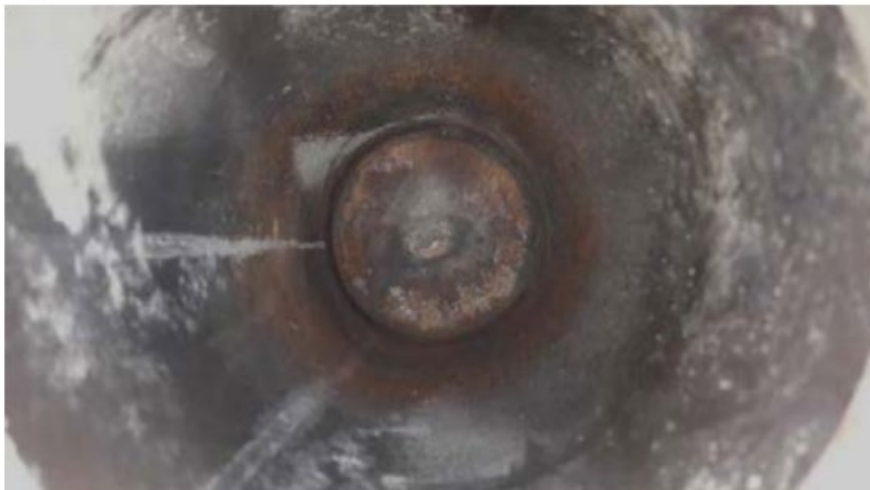
## Pipe interior bottom A3

Ovansidan av bottenplattan (som ju är insidan av kapseln) har varit exponerad för atmosfären i Äspötunneln under hela experimentet. Det innebär att insidan av kapseln har varit utsatt för fukt och syre under 20 år. Det är alltså inte så konstigt att det finns korrosion på insidan av kapseln.

*Insida av kapseln A3. Bild lånad från SKB:s rapport TR-20-14.*

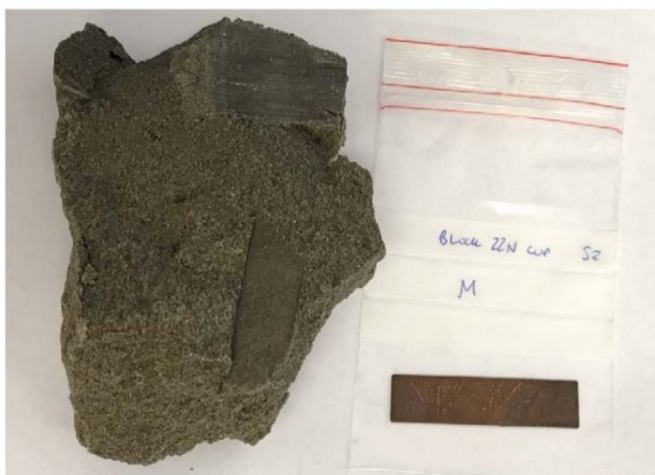
*Figure 3-6. Corrosion coupon S2/M with surrounding bentonite clay.*

Fyra kopparbleck var placerade i varje "paket". Kopparblecken var gjorda av "rätt material", dvs SKB:s referensmaterial för KBS3-metoden som är Cu-OFP. Kopparblecken var 6 cm x 1.5 cm x 0,15 cm i dimensionerna. Ena sidan av varje kopparbleck var polerat medan andra sidan var bara bearbetad med maskin/fräst. SKB hade även referensexemplar av Cu-OFP i en torr inomhusmiljö som användes för att jämföra med. Två av kopparblecken (O och N) hade doppats i någon form av odlingsmedium med mikroorganismer. SKB vet inte vilka mikroorganismer det rör sig om men gissar att det rör sig om sulfatreducerande bakterier, citat s. 13 i TR-20-14:

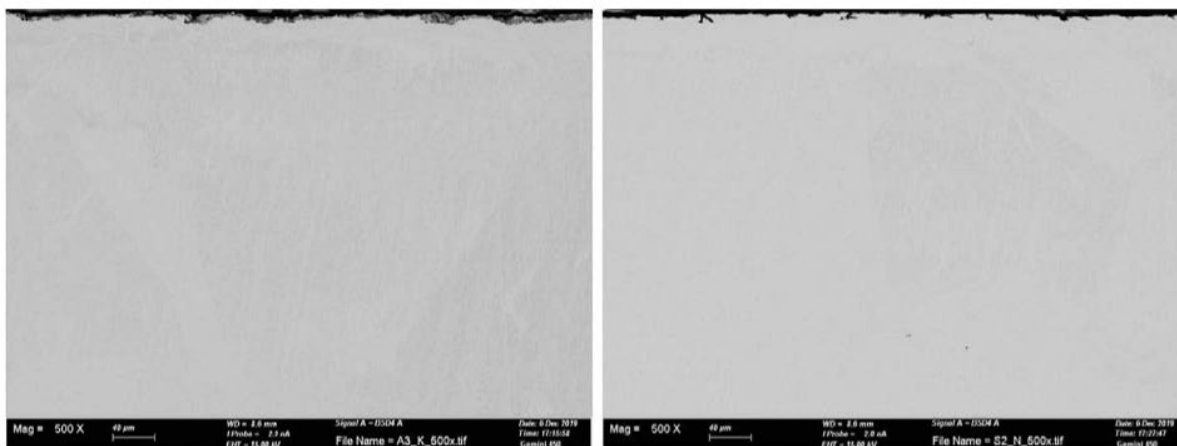
Man tog ett kopparbleck från A3 (bleck K) och ett från S2 (bleck N) och skar dem itu för att kunna se halten av ämnen och se eventuella gropar från korrosion. Man hittade gropar som kännetecknar korrosionstypen gropfrätning. Båda blecken hade chalkosit och S2/N hade ett lager av korrosionsprodukten cuprit.

Figure 3-11. SEM image of cross-section of coupons A3/K (left) and S2/N (right), magnification  $\times 500$ .
